Опыт клинического применения аппарата ENDOEST 3D для оценки динамики прироста надпульпарного дентина при лечении гиперемии пульпы

Е. В. Володина

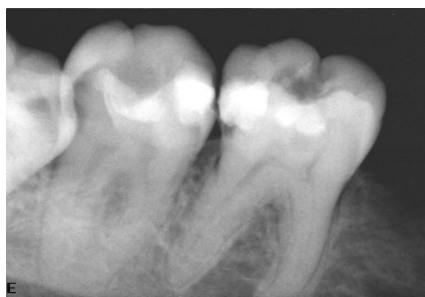
Рис. 1 а. Диагностическая рентгенограмма. 3.6: кариозный процесс под пломбой на заднеконтактной поверхности; 3.7: скрытая кариозная полость на заднеконтактной поверхности.

Рентгенограммы как дополнительный метод исследования помогли нам наблюдать этапы лечения (из лечебной практики) (рис. 1-2).

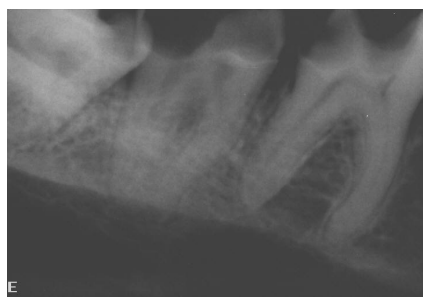
Рис. 1 б. Рентгенограмма. 3.6, 3.7: после препарирования с применением для определения толщины заместительного дентина ENDOEST 3D. 3.6: 1,5 мм; 3.7: 1,0 мм.

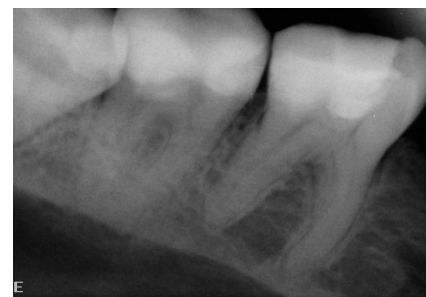
Рис. 1 в. Рентгенограмма. 3.6: толщина заместительного дентина — 1,8 мм; 3.7: толщина заместительного дентина — 1,3 мм после окончания лечения (через 45 дней).

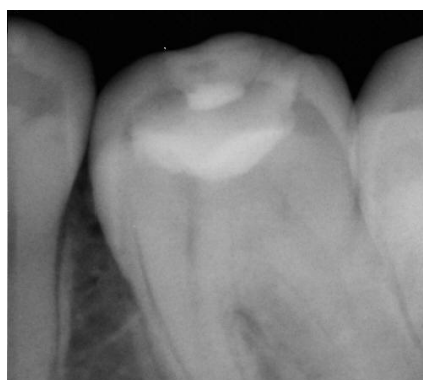
Рис. 2 а. Рентгенограмма. 3.6: кариозный процесс, захватывающий большую часть жевательной поверхности (толщина заместительного дентина — от 1,2 до 1,4 мм); перед ортодонтическим лечением необходимо сохранить зуб витальным.

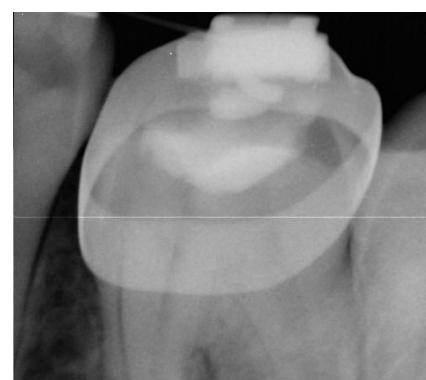
Рис. 2 б. Рентгенограмма через 2 месяца. 3.6 (толщина заместительного дентина — от 1,4 до 1,7 мм) под временной пломбой с ортодонтическим колпачком.
